ORGANISMO: **DIRECCIÓN REGIONAL CENTRO – AREA AERODROMOS**
AERODROMO: **TRES ARROYOS – (YOS – SAZH)**
ASUNTO: **INSPECCION DE AERODROMOS y RELEVAMIENTO GPS**
FECHA: 08 de septiembre de 2025

En la fecha indicada y por disposición de la DGIYSA, se procedió a inspeccionar y evaluar las condiciones actuales que presenta el Aeródromo TRES ARROYOS (YOS), en la cual se incluyeron tareas de relevamiento GPS.

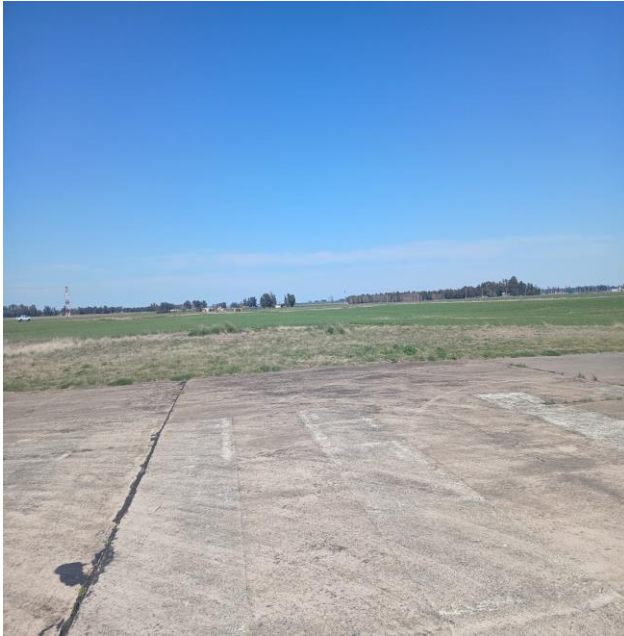
IMAGEN N° 1

- 1.1** De 1199m x 30m pavimentada en toda su extensión, presenta envejecimiento en general, se observan grietas y fisuras. (RAAC 153 Apéndice 8.1 a 8.19, RAAC 153.303).
- 1.2** Las señales correspondientes a, señal designadora de pista, de eje y de umbral presentan un importante desgaste (RAAC 154.403 al 154.405) **(IMAGEN 1)**.
- 1.3** No posee señal de borde pista (RAAC 154.408) **(IMAGEN 2)**.
- 1.4** Se observa presencia de fauna en Pista (RAAC 153 APENDICE 5).

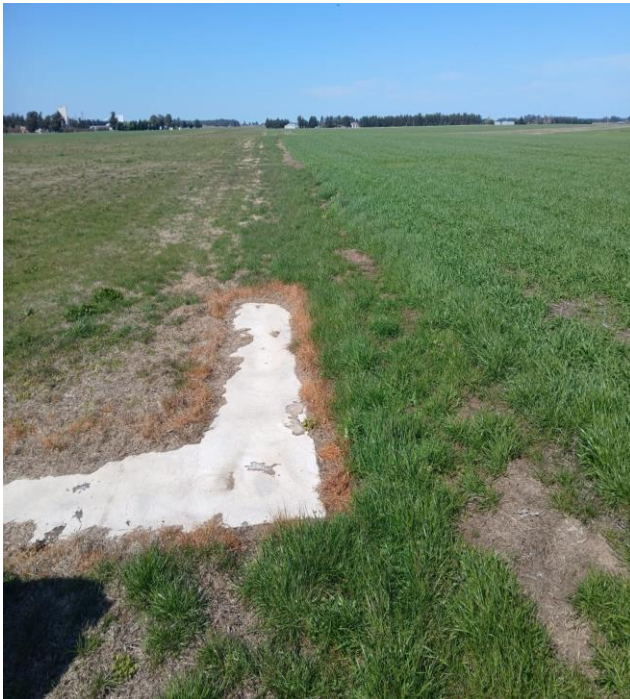
IMAGEN N°3

- 2.1** De 1060m x 69.9m de suelo natural nivelado y consolidado en toda su extensión, esas dimensiones no están declaradas en el Madhel.
- 2.2** No posee señales de borde pista (RAAC 154.423) **(IMAGEN 3)**.
- 2.3** No posee franja de seguridad, el lugar se encuentra sembrado (RAAC 153.313 al 153.321 y RAAC 154 Subparte D 1.3) **(IMAGEN 4)**.
- 2.4** Se observa presencia de fauna en Pista (RAAC 153 APENDICE 5).

- 2.2 El explotador deberá presentar un plan de mantenimiento para cumplimentar (RAAC 154.423).
- 2.3 El explotador deberá presentar un plan (RAAC 153.313 al 153.321 y RAAC 154 Subparte D 1.3)

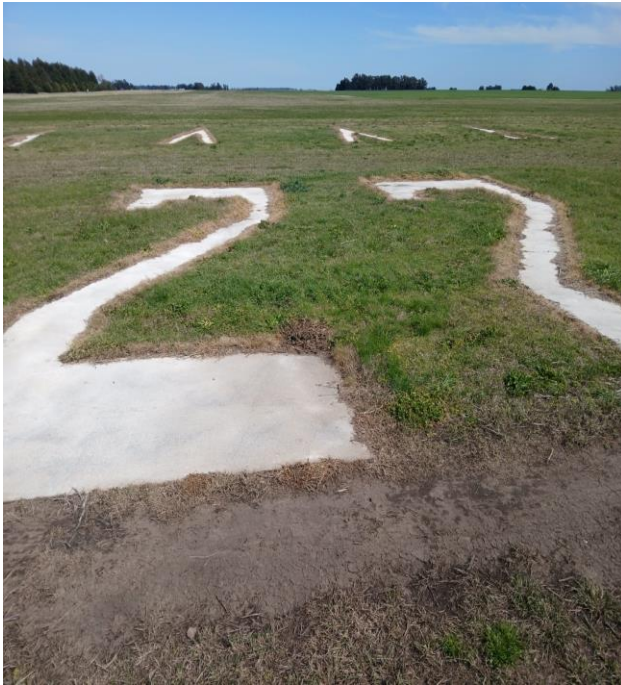
IMAGEN N° 5

- 3.1** De 691m x 72.7m de suelo natural nivelado y consolidado en toda su extensión esas dimensiones no están declaradas en el Madhel, el umbral 22 no se ajusta a la normativa (RAAC 154.421) **(IMAGEN 5)**.

- 2.4 Ídem 1.4
- 3.1 El explotador deberá presentar un plan para cumplimentar (RAAC 154.421).
- 3.2 Ídem 2.2
- 3.3 Ídem 2.3
- 3.4 Ídem 1.4
- 4.1 El explotador deberá presentar un plan para cumplimentar (RAAC 154.409).

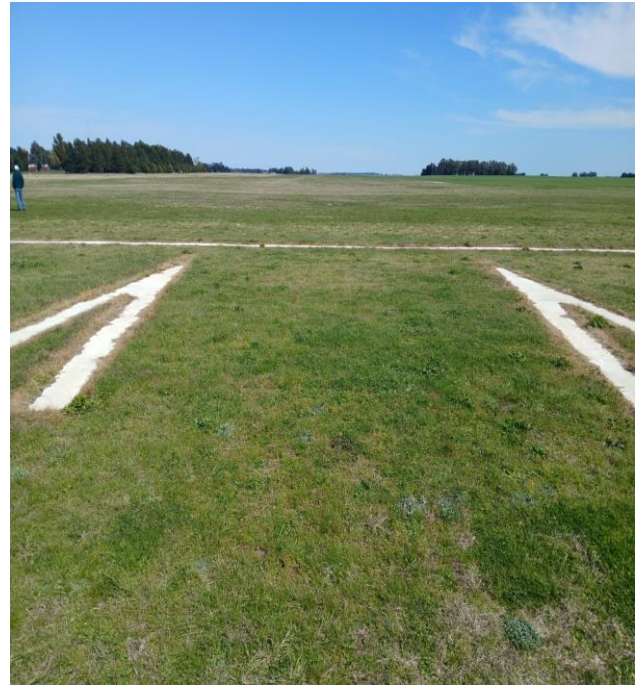
IMAGEN N° 6

- 3.2** No posee señales de borde pista (RAAC 154.423)
- 3.3** No posee franja de seguridad, el lugar se encuentra sembrado (RAAC 153.313 al 153.321 y RAAC 154 Subparte D 1.3) **(IMAGEN 6)**.
- 3.4** Se observa presencia de fauna en Pista (RAAC 153 APENDICE 5).

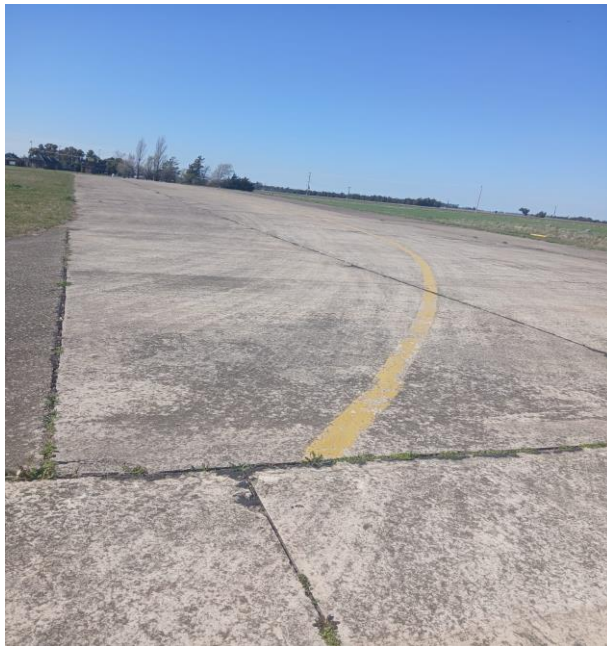
IMAGEN N° 7

- 4.1** Las calles de rodaje son de pavimento con envejecimiento en general (RAAC 154.409) y de suelo natural, nivelada y consolidada en toda su extensión. **(IMAGEN 7)**.
- 4.2** No poseen señales de borde de calle de rodaje y no posee señales de punto de espera de la pista (RAAC 154.424 y 154.425)
- 4.3** Se observa presencia de fauna (RAAC 153 APENDICE 5).

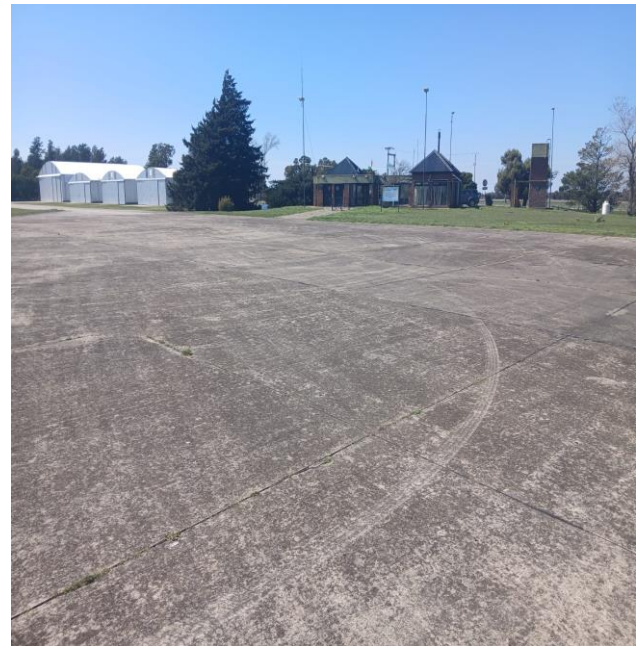
IMAGEN N° 8

- 5.1** Las distintas Plataformas no poseen señalización (RAAC 154.418 y 154.426) **(IMAGEN 8)**.
- 5.2** Se observa presencia de Fauna (RAAC 153 APENDICE 5).

- 4.2 El explotador deberá presentar un plan para cumplimentar (RAAC 154.424 y 154.425).
- 4.3 Ídem 1.4
- 5.1 El explotador deberá presentar un plan para cumplimentar (RAAC 154.418 y 154.426).
